SYSTEM  
APPLICATION  
DOCUMENT

**M001 Marvila**

Módulo de casa de banho pré-fabricado em madeira

**STAMP001/26**

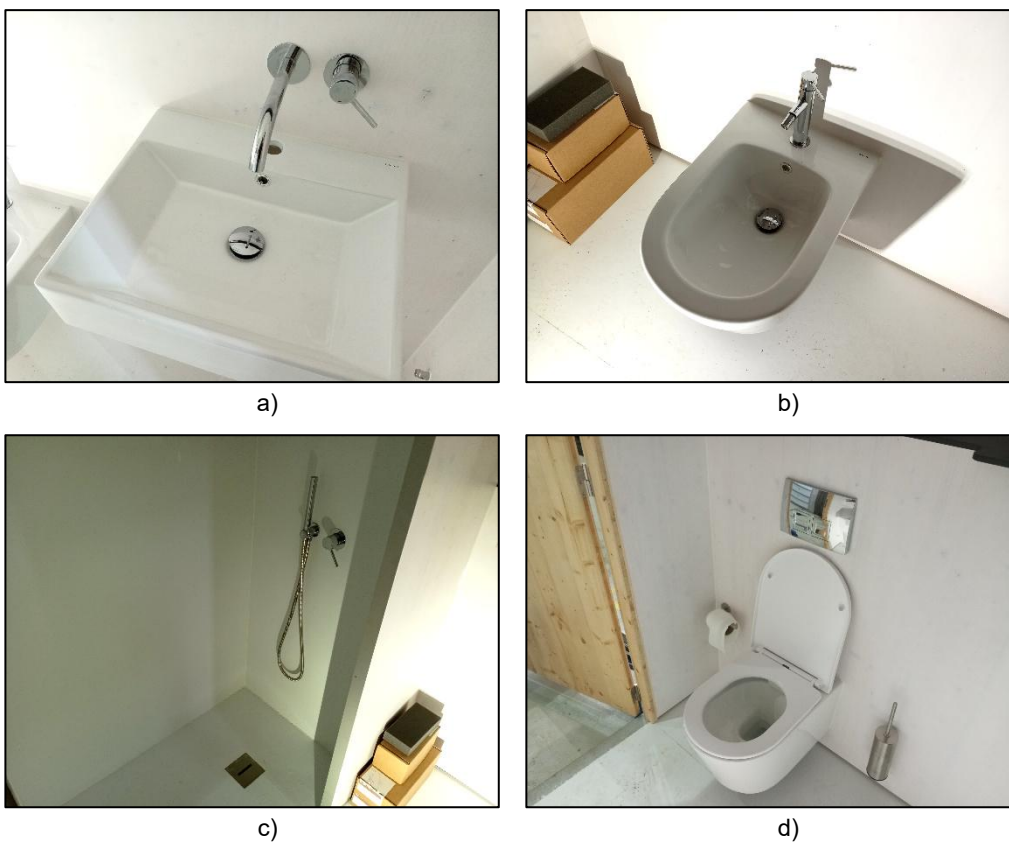
Existem 4 dispositivos de consumo de água instalados no POD (Figura 3):

- Torneira misturadora monocomando instalada no lavatório (Figura 3a);
- Torneira misturadora monocomando instalada no bidé (Figura 3b);
- Conjunto de duche instalado na base de duche, composto por torneira misturadora monocomando e chuveiro de mão (Figura 3c);
- Autoclismo de tanque interior, de dupla de descarga, instalado na sanita (Figura 3d).

**Figura 3:** Dispositivos de consumo de água instalados no POD de Casa de Banho: (a) Lavatório com torneira misturadora monocomando; (b) Bidé com torneira misturadora monocomando; (c) Duche com conjunto composto por torneira misturadora monocomando e chuveiro de mão; e (d) Sanita com autoclismo interior de dupla descarga.

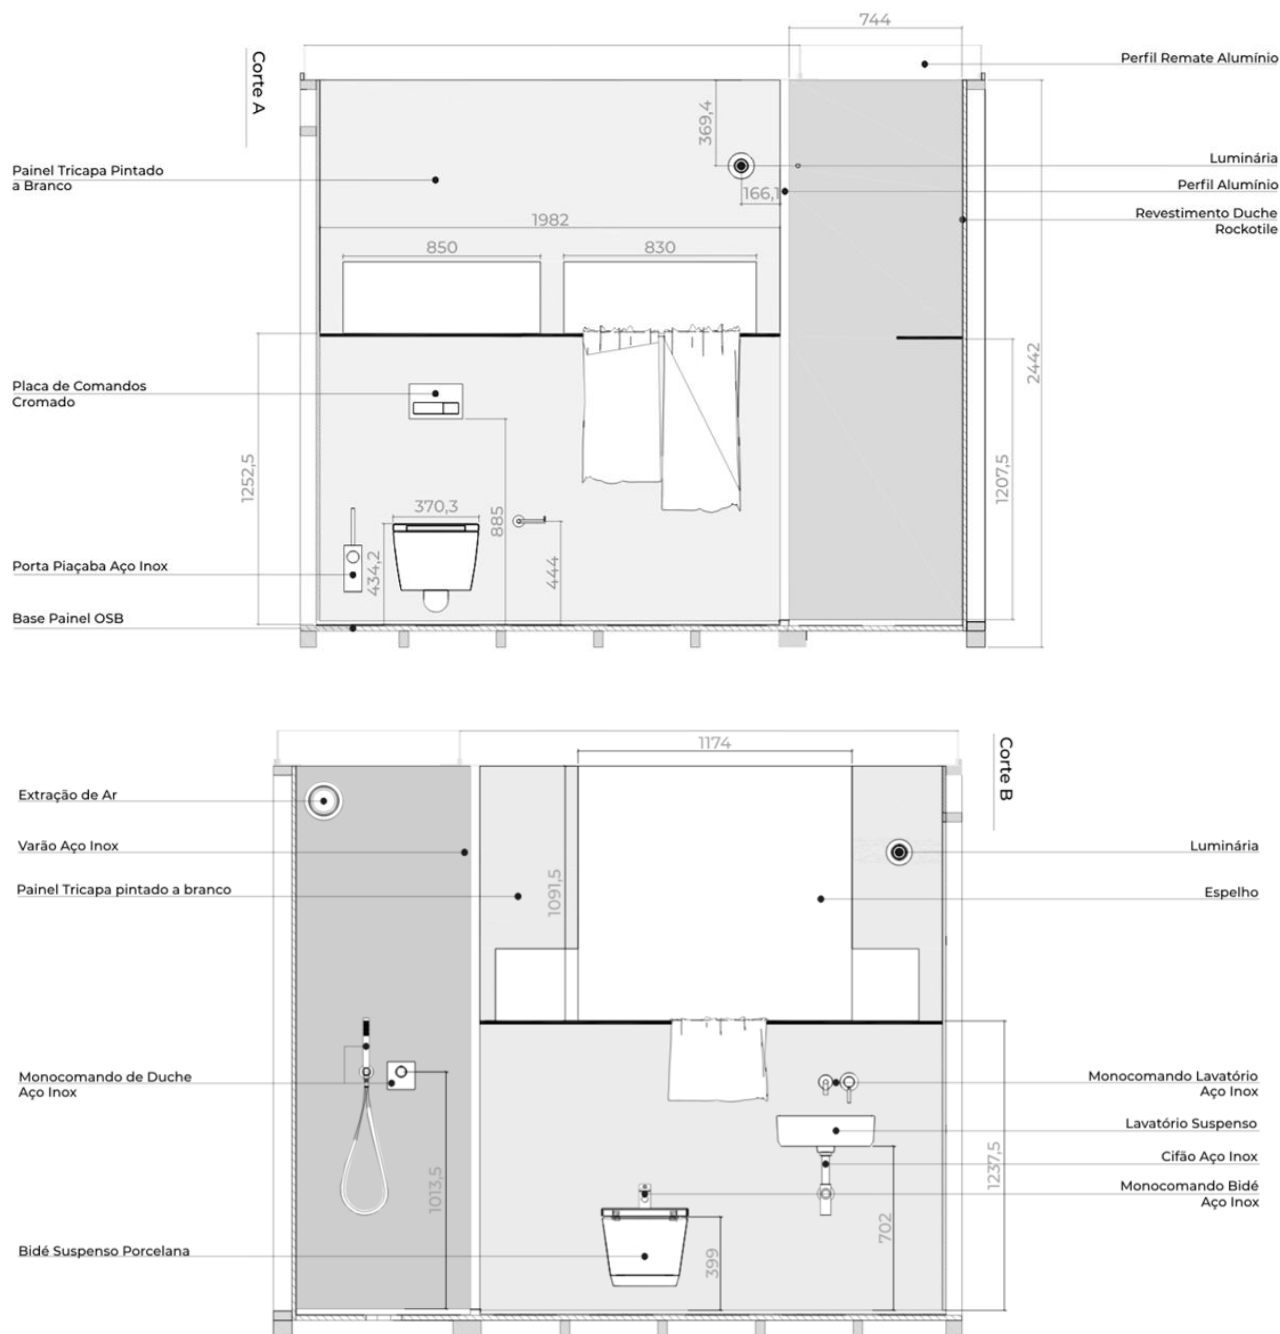
Na Figura 7 apresentam-se os cortes A e B do POD com a indicação dos seus componentes.

**Figura 7:** Corte A e B do POD com a indicação dos seus componentes (dimensões em mm).

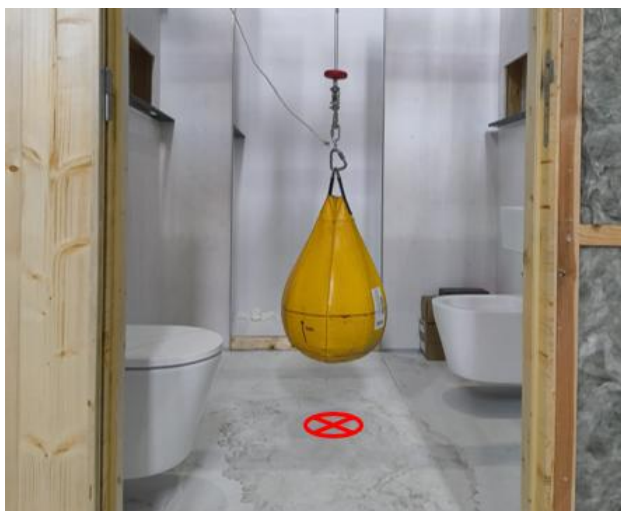
Realizaram-se ensaios funcionais e de segurança com recurso a um corpo de impacto de 50 kg (corpo mole). No caso do ensaio funcional, o corpo de impacto foi libertado de uma altura de queda de 25 cm,

resultando numa energia de impacto de 120 J. O ensaio de segurança consistiu na aplicação de um impacto único, com uma energia superior à do ensaio funcional. Neste caso, a energia aplicada foi de 500 J, sendo a altura de queda do corpo de impacto de 102 cm. A zona de impacto selecionada foi a mesma do ensaio funcional.

Na *Figura 9* apresenta-se uma imagem dos ensaios de impacto ao pavimento.

*Figura 9: Ensaio de impacto ao pavimento.*

Após os ensaios funcionais e de segurança, verificou-se que o provete resistiu, de forma satisfatória, ao impacto aplicado. Não foram detetadas deteriorações que ponham em causa a utilização do provete nem dos utilizadores.

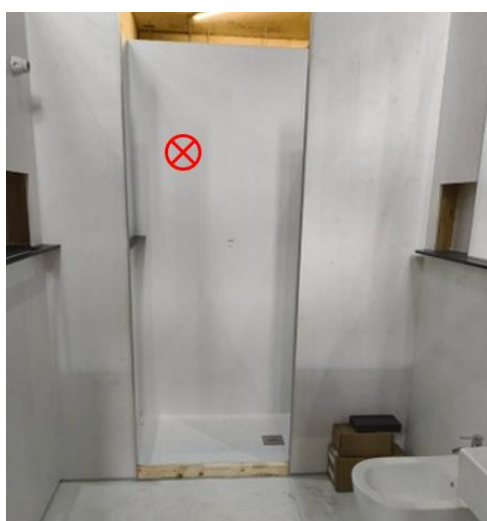
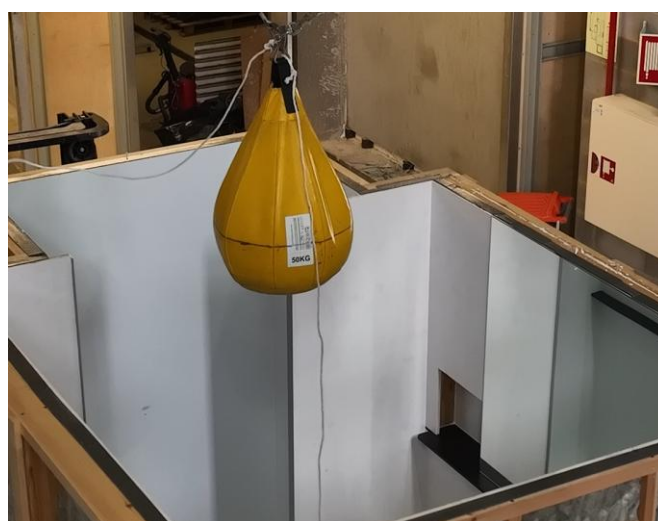
O ensaio de resistência ao dano e falha funcional baseou-se no método estabelecido no EAD 210005-00-0505. O elemento ensaiado foi a parede da zona de duche que confronta com a parede da fração anexa (ver *Figura 11*). Foi realizado um ensaio de falha funcional (Fase 1) para verificar a estabilidade do elemento, conforme indicado no Anexo A.4.3 do EAD 210005-00-05. Adicionalmente, foi efetuado um ensaio de dano estrutural (Fase 2) conforme descrito no Anexo A.4.6 do mesmo EAD.

**Figura 11:** Imagens referentes do ensaio de resistência aos danos e falhas funcionais de divisória: a) Zona de impacto; b) Corpo mole utilizado no ensaio.

Para a primeira fase do ensaio (Fase 1) foram realizados três impactos no ponto considerado como mais desfavorável da parede, a uma altura de 1,5 m a partir da base. A altura de queda do corpo de impacto foi ajustada para garantir uma energia de 120 J na divisória, correspondente à categoria de utilização IV. Após o término do ensaio verificou-se que o provete resistiu a todos impactos aplicados, não tendo sido registadas deformações significativas. A deformação máxima foi de 2.379 mm com uma deformação residual de 0.073 mm. Adicionalmente, não foram identificadas deteriorações que comprometam a integridade ou a funcionalidade do provete ensaiado, pelo que se atribui a categoria de utilização IV para o ensaio de falha funcional.

Para a realização da segunda fase do ensaio (Fase 2), foi definida uma categoria de utilização IV<sub>b</sub>. No EAD 210005-00-0505 considera-se que, para esta categoria de utilização, a energia de impacto é de 500 J, mantendo-se a altura mínima de aplicação de 1.5 m a partir da base da divisória. O ensaio de dano estrutural sob impacto com corpo mole (saco de 50 kg) foi conduzido no ponto médio de um painel, a uma altura de 1.7 m desde a base da divisória.

No ensaio realizado verificou-se que do impacto não resultou penetração do saco através da parede, queda de detritos na face oposta, nem o colapso ou qualquer outra falha perigosa. Considera-se assim que não ocorreu qualquer dano estrutural que pudesse comprometer a estabilidade da divisória ou representar risco para os utilizadores, pelo que se atribui a categoria de utilização IV<sub>b</sub>, conforme Tabela B4 do EAD 210005-00-0505.

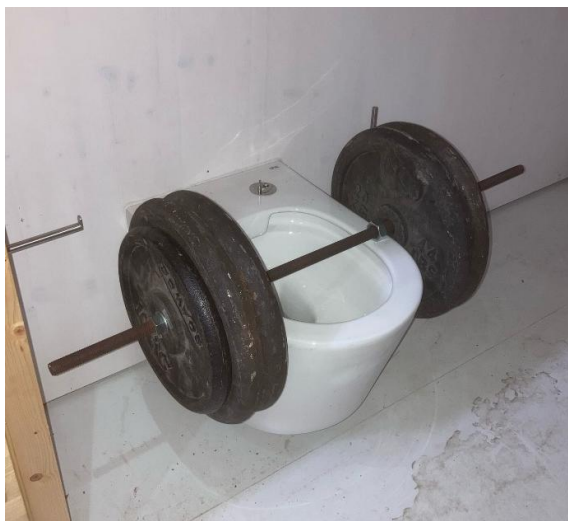
Este ensaio consistiu na aplicação de uma carga vertical excêntrica de 300 mm em relação à face da parede da divisória. A carga estática foi aplicada diretamente na sanita, assegurando o cumprimento das forças e esforços nos elementos de fixação (*Figura 8 d*). Durante o ensaio, a deformação da parede foi registada por um transdutor de deslocamento linear, posicionado o mais próximo possível das fixações. De acordo com a tabela 5 do EAD 210005-00-0505, a deformação máxima medida num período de 24 horas após a aplicação da carga no elemento a ensaiar não deve exceder 1/500 da altura da divisória ou 5 mm. No final do ensaio, é realizada uma inspeção visual para registo de eventuais patologias.

Considerou-se como categoria de ensaio a categoria A que visa simular a aplicação de objetos pesados, equivalente a uma carga de 1000 N (500 N + 500 N), como é apresentado na Figura 12.

**Figura 12:** Aplicação da carga vertical excêntrica na sanita a 353 mm da face da parede do POD.

A deflexão máxima verificada foi de 3.3 mm, respeitando o limite máximo de 5 mm estabelecido no EAD 210005-00-0505. Adicionalmente, não foram identificadas deteriorações que comprometam a integridade ou a funcionalidade do provete ensaiado, nem dos materiais envolvidos. Assim, o provete cumpre os critérios estabelecidos para a carga A, conforme especificado no EAD 210005-00-0505.

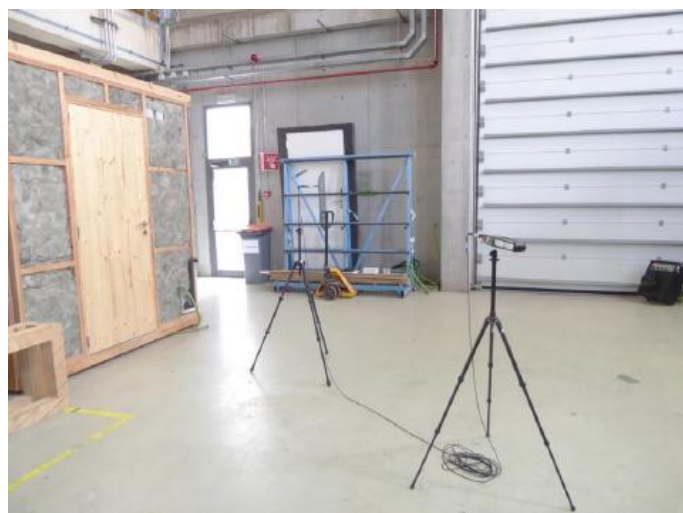
A determinação do isolamento sonoro a sons aéreos de um paramento do POD foi realizada através de uma metodologia adaptada da norma ISO 16283-3:2016, através do método global com altifalante. O procedimento seguido consistiu, resumidamente, em: registo do nível sonoro no exterior do POD, à distância de 2 m do paramento, com a fonte sonora direcional ligada no exterior; registo do nível sonoro no interior do POD, em cinco posições de sonómetro integrador, com a fonte sonora direcional ligada no exterior; medição do ruído de fundo nas mesmas cinco posições no interior do POD (com a fonte sonora direcional desligada); medição do tempo de reverberação no interior do POD, com uma fonte sonora omnidirecional no seu interior e registando seis decaimentos (dois decaimentos em cada uma de três posições de sonómetro).

Na *Figura 15* ilustra-se a disposição do equipamento de ensaio utilizado para a realização das medições acústicas exteriores.

**Figura 16:** Disposição do equipamento de ensaio utilizado para a realização das medidas acústicas exteriores.

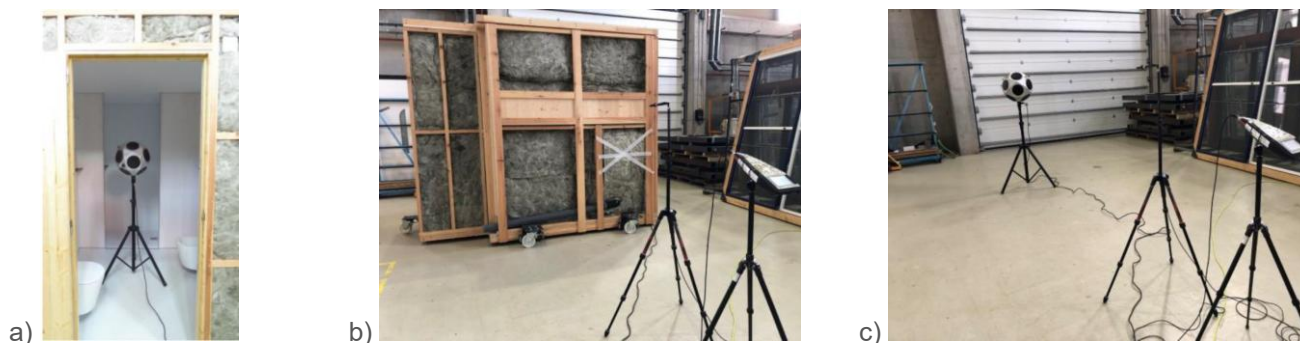
Na Figura 19, mostra-se o posicionamento do equipamento de medição e de geração de ruído.

**Figura 19:** Posicionamento do equipamento de medição e de geração de ruído: a) Fonte sonora omnidirecional no interior do POD; b) Equipamento de medição no exterior do POD; c) Fonte sonora omnidirecional e equipamento de medição.

ainda medidos os níveis sonoros radiados pela fonte sonora sem o encapsulamento proporcionado pelo POD e os níveis médios de pressão sonora do ruído de fundo existente no local.

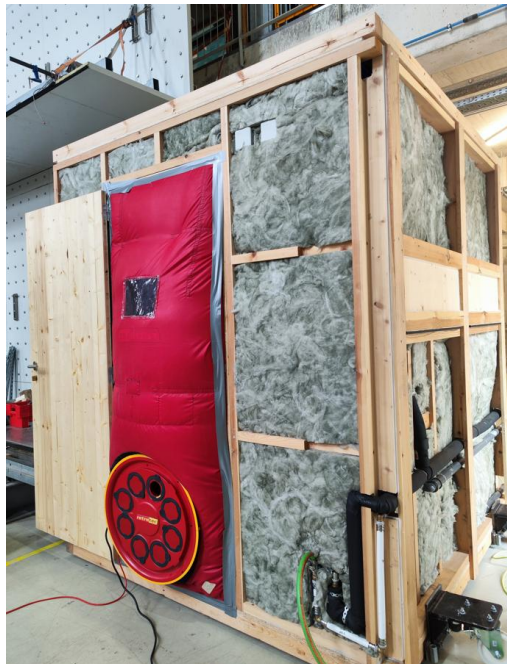
A avaliação da permeabilidade ao ar foi realizada com base no método da porta ventiladora de acordo com o método 3 da norma ISO 9972:2015, como se ilustra na *Figura 244*.

**Figura 24:** Registo fotográfico do ensaio de permeabilidade ao ar – Blowerdoor test.

Este ensaio consistiu na aplicação de patamares de pressões diferenciais, através da pressurização e despressurização do edifício ou fração, com medições do caudal de exfiltração e infiltração de ar para cada patamar de pressão aplicado. Como resultados finais são apresentadas a curva de fuga de ar, a taxa de fuga de ar a 50 Pa ( $q_{50}$ ), a taxa de renovação horária a 50 Pa ( $n_{50}$ ) e a área de fuga efetiva a 10 Pa (ELA10).

Realizaram-se dois ensaios. No primeiro (ensaio 1) as aberturas e pontos mais frágeis da envolvente não foram selados. Por sua vez no segundo ensaio (ensaio 2), as aberturas e pontos mais frágeis da envolvente, que permitiram elevadas infiltrações e exfiltrações, foram corrigidos e selados. Na Tabela 5 apresentam-se os resultados dos ensaios realizados.

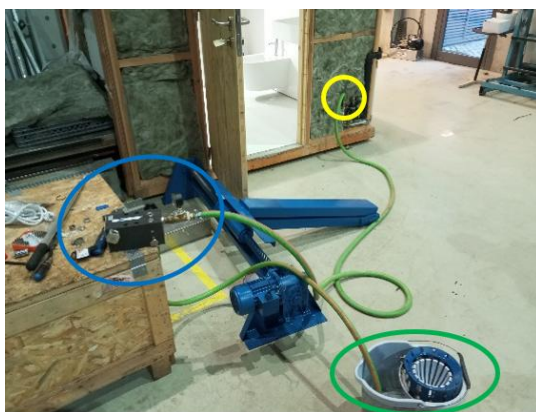
Na Figura 266 apresenta-se uma fotografia da instalação de ensaio utilizada para o ensaio de estanquidade da rede de abastecimento de água.

**Figura 26:** Instalação utilizada no ensaio de estanquidade da rede de abastecimento de água do POD: Bomba hidráulica com manómetro (forma oval azul), alimentada a partir de um reservatório externo (forma oval verde), ligada à rede de abastecimento de água fria através da válvula de seccionamento instalada no extremo de montante da rede (forma oval amarela).

2. Enchimento da rede por intermédio da bomba, alimentada a partir de um reservatório externo, de forma a libertar todo o ar contido na tubagem, até atingir uma pressão de, pelo menos, uma vez e meia a pressão máxima de serviço, ou seja, 9,0 bar;
3. Observação do valor de pressão no manómetro instalado na bomba.

O resultado do ensaio de estanquidade da rede de abastecimento de água indica que a rede é estanque e segura.
